Datum  
2020-09-28

## Utlåtande Rödluvans förskola, Sandhem

Medarbetare har besvär i sitt arbete på Rödluvan som härrör från olika lukter och upplevd instängd luft under hösten 2020 och framåt. Rödluvans golv är renoverade 2019/2020. Alldeles nyligen upptäcktes att ventilationsfläktar på taket till lokalerna var avstängda, dessa har nyligen startats upp och ventilationen går på full effekt då personal är på plats.

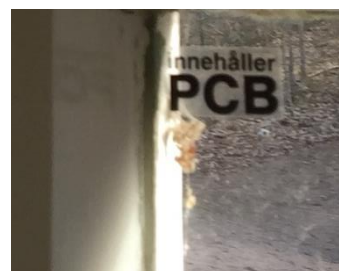
- Generellt kalldrag vid fönster, tillse att stängningsanordningarna fungerar och att tätningslisterna mellan karm och fönsterbåge håller tätt eller byt till nya lister om det drar in kallluft. Vissa fönster är märkta med PCB, detta ska uppmärksammas vid byte av fönster.

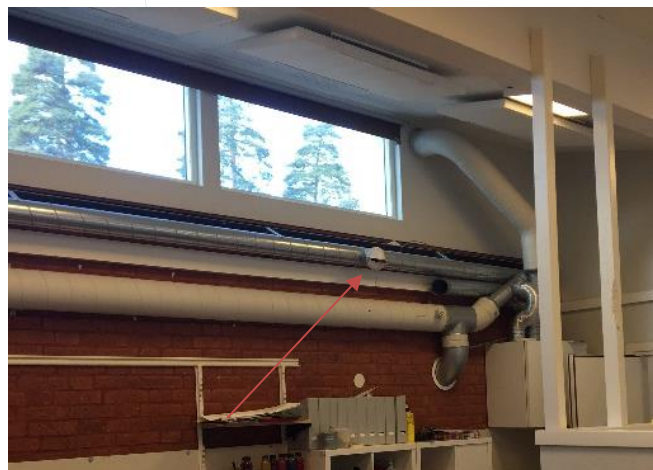
- Det nya FTX-ventilationen har ventilationsdonen riktade nedåt i lokalen, dessa ska vara riktade längs med taket för att få rätt luftflöde i lokalen. Som donen är riktade i dagens läge kan dessa bidra till att rummen upplevs som "dragiga", se bild till höger. Donen kan kombineras med till exempel en buffel som sprider luften mer för att undvika drag.

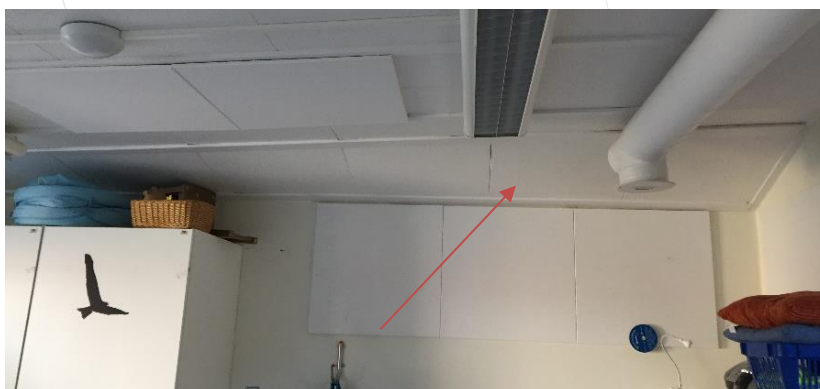
Innertaket är snett (se bild nedan), damm på skåp och ventilationskanaler, golv och ventilationsrör samt mattan behöver rengöras.

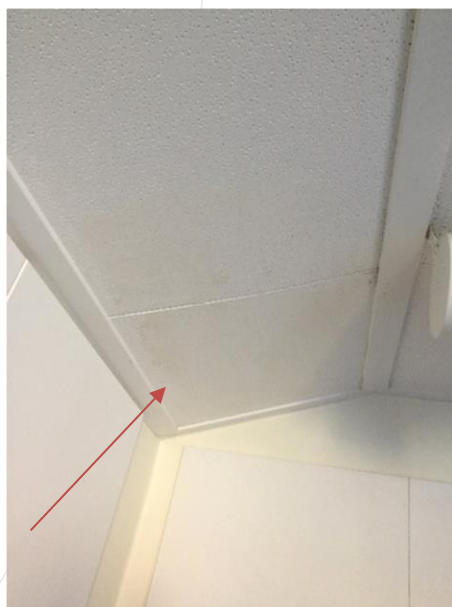
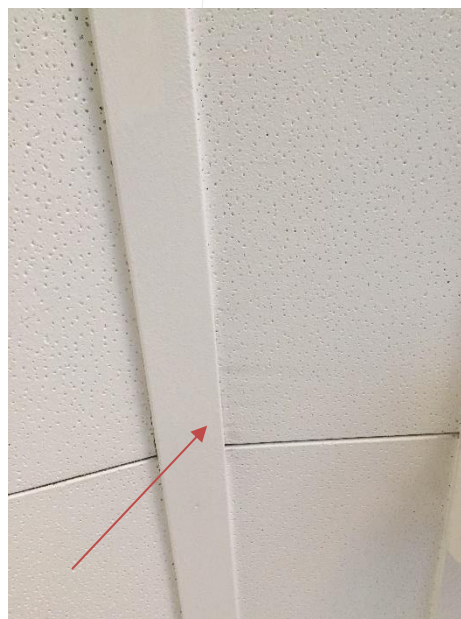
Innertaket är även missfärgat av en möjlig gammal fuktskada i ena hörnet (se bild nedan) och smutsränder (se bild nedan), tvärgående vid lister i innertaket, visar på att bakomliggande tätskikt inte är tätt utan släpper igenom partiklar. Rummet ska genomgå en grundligare utredning om vad som kan orsaka bristerna som innertaket uppvisar, bristerna ska sedan åtgärdas.

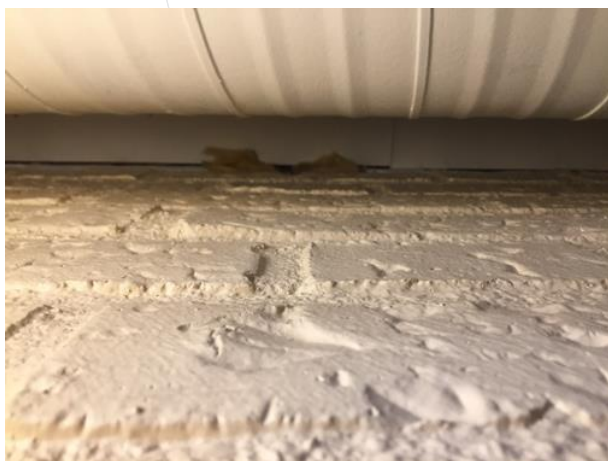
"Kottetoaletten" har ett mellanrum mellan vägg och tak där isolering tittar fram. Isoleringen från taket tittade fram på varje toalett i korridoren, se bild nedan.

Detta kan, med den ökade ventilationen och eventuella otätheter bidra till att fibrer från isoleringen sprids i lokalerna som kan ge upphov till irritation så som i ögon och på hud. Tillsä tillse att isoleringen stoppas in bakom innertaket och att mellanrummen tätas.

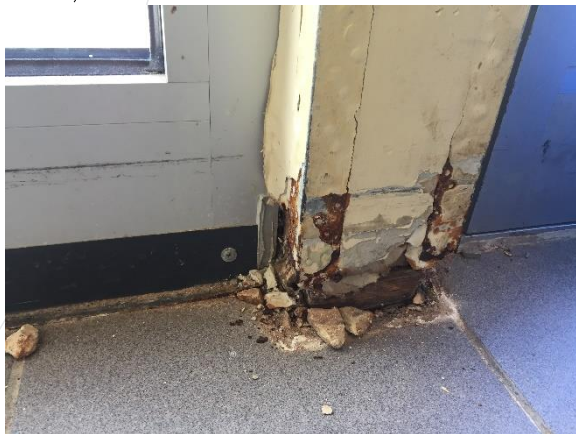
Murbruket har släppt från stålreglarna (se bild nedan), detta behöver åtgärdas. Hålen för karmskruvarna var inte förtäckta, dessa behöver täckas för (tillsä tillse också att karmskruvar finns).

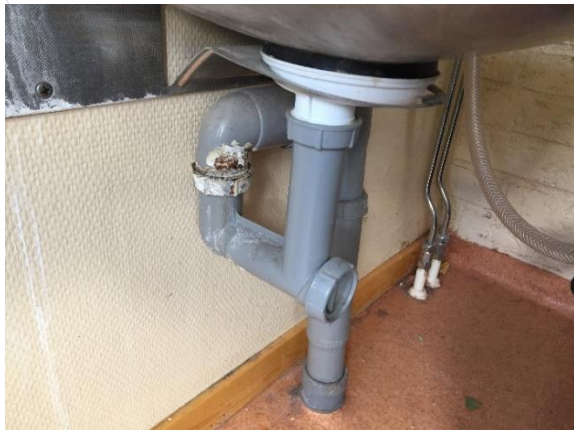
Avloppet läcker, detta behöver tätas eller bytas. Frånluftsdonet utanför städskrubben uppvisar turbulens i ventilationen (varierande flöde), utred om ett eventuellt baksug i ventilationen kan vara orsaken.
